# Bekämpning av sjögull i Mälaren

## Etapp 3

## Rapportskrivning- Sjögullsbekämpning, Etapp 3

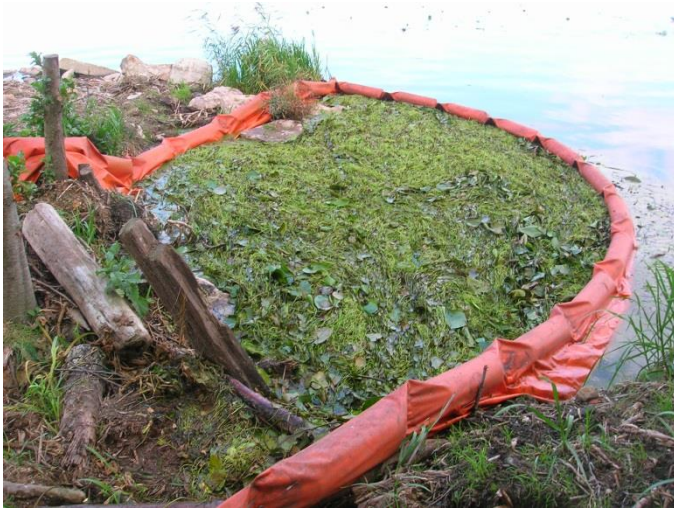
Figur 2: Läns för att samla ihop växtdelar

Det fungerade bra att samla in allt löst växtmaterial med hjälp av en 60 m lång och 0,5 m djup läns. Det är viktigt att det sker i lämpligt väder så att inte det lösa växtmaterialet riskerar att flyta bort med vattenströmmarna. Det slåttrade materialet togs upp och forslades iväg med hjälp av grävmaskin.

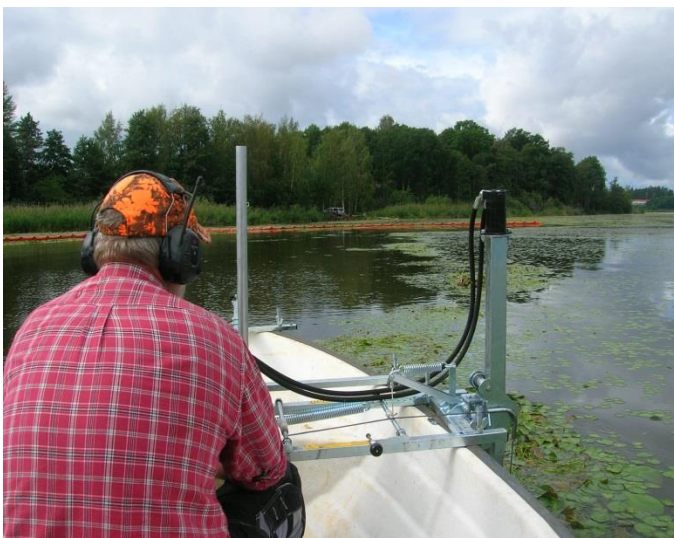
Figur 3: Maskinell slåtter. Foto: Christina Schyberg.

Sjögullsbestånden har minskat kraftigt i detta område, och färre plantor kommer upp säsongen därpå.

Slåtter är ett snabbt sätt att få bort oönskad vegetation från ett område. Maskinell slåtter har utförts i område 1. På denna yta har maskinell slåtter även utförts under projektet sjögullsbekämpning etapp 2 under sommaren 2013 samt manuell slåtter sommaren 2012 i ett projekt som delfinansierats av Mälarens vattenvårdsförbund.

Slåtter genomfördes åtta gånger och ungefär varannan vecka under sommaren.

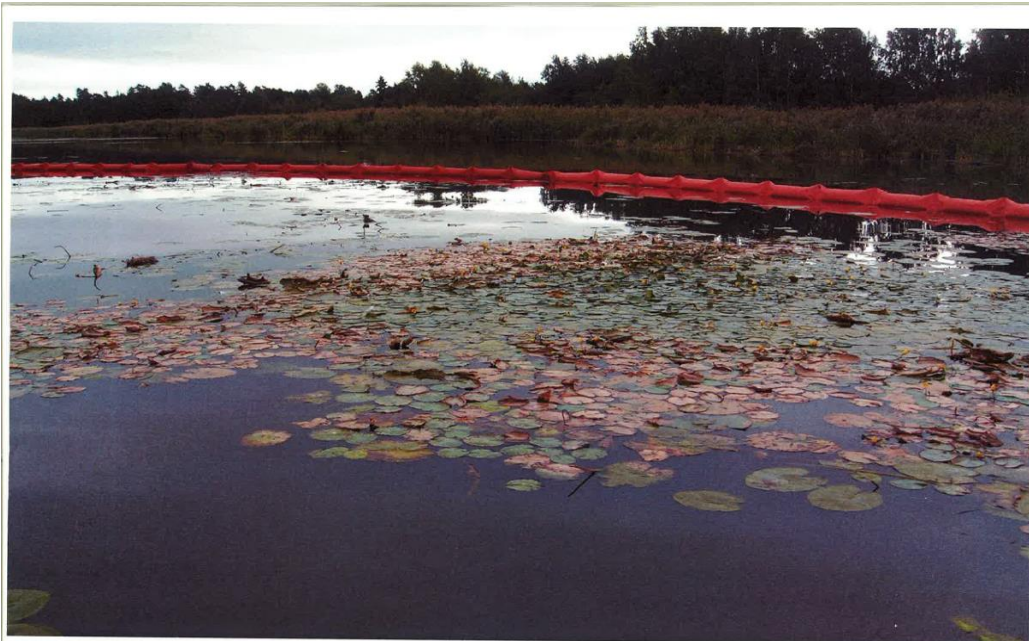
De besprutade bladen blev bruna och plantorna dog. Den här metoden kan lämpa sig för bekämpning av sjögull som växer inne i vassen där det oftast är mer lä och där det är svårare att bekämpa med andra metoder.

Figur 4: Bladen blev bruna av besprutning med ättika. Foto: Christina Schyberg.

Bekämpning med ättika har utförts längs kanterna i område 2 och 3. Tanken att spruta ett helt bestånd fick överges eftersom man inte nådde över hela beståndet med handspruta från båt. Kördes båten in i bestånden blöttes sjögullsbladen ner och kunde då inte besprutas. I stället sprutades en remsa på ca 1-1,5m runt två kolonier.

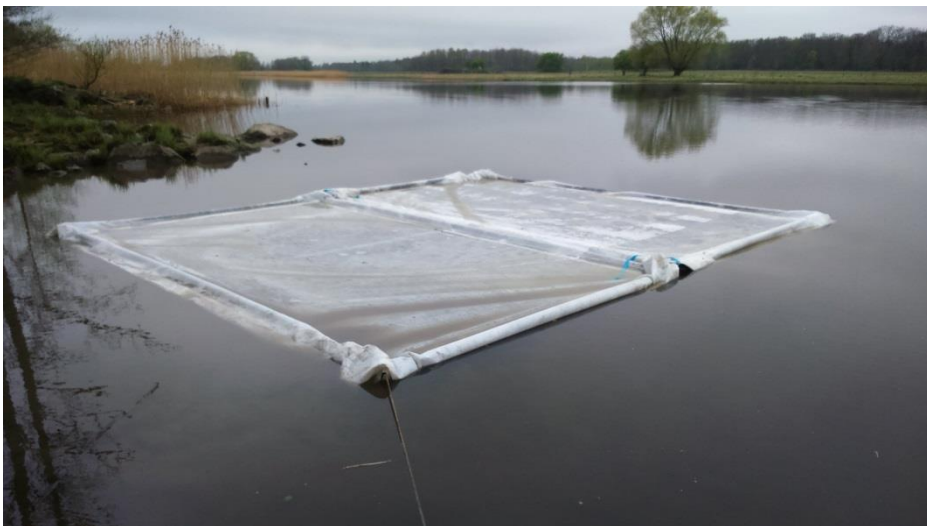
Ramar i olika utföranden har provats för att se vilka som fungerar bäst. Då juteväven i åtgärd 3 inte kunde användas som avsetts så gjordes försök med den i kombination med fiberduk. Både metoderna fungerade bra.

Figur 5: Ett första test med att lägga ut ramar med fiberduk. Foto: Christina Schyberg.

Den flytande täckningen placerades ut i område 4 under sommaren 2014. Täckningen placerades över en koloni som är nära land men som ändå ligger inom rimligt avstånd för transport av ramarna. En fördel med denna placering är att täckningen kunde lämnas kvar över vintern utan att föras bort eller brytas sönder vid islossning.
